Visita do dia 13/11/2023

Cliente: Tanka	
Consultor(a): Maria Fernanda Brandão	E-mail: mariafernanda@fernandastinchi.com.br
Data: 13/11/2023	Hora: 14:00 até 17:00h

Observações Gerais / Objetivo: Visita de supervisão realizada por Maria Fernanda Brandão para acompanhamento do serviço de dedetização realizado pela empresa Truly Nolen.

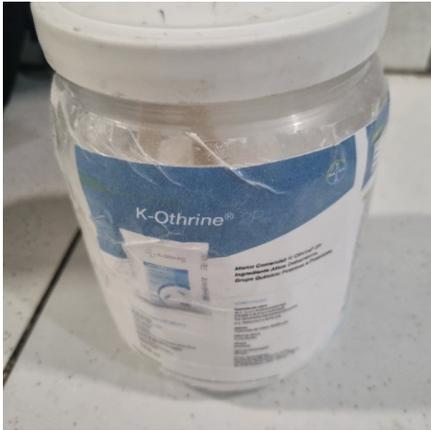
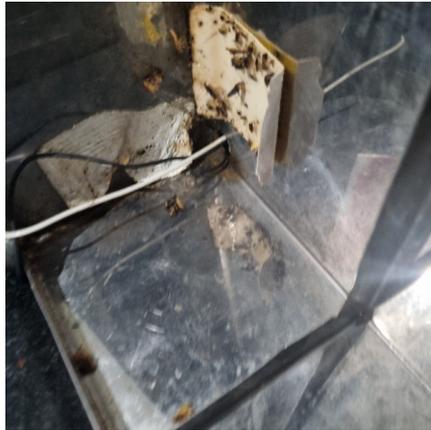
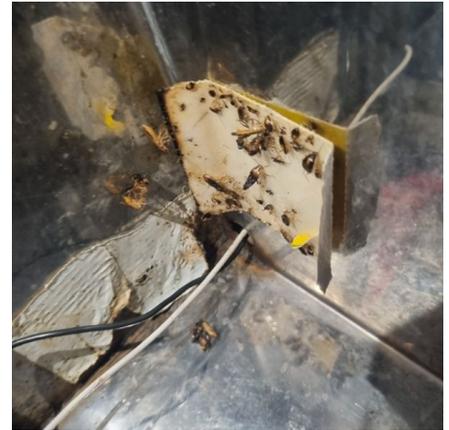
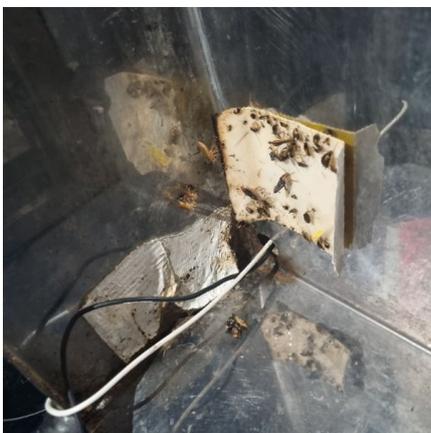
- ✓ O técnico Fernando realizou aplicação do produto em pó K-Othrine de forma detalhada em frestas, arestas, rachaduras, batentes, portas, piso, rodapés, paredes e teto. No período de acompanhamento, foi possível realizar a aplicação do produto somente nas seguintes áreas:
 - Entrada da cozinha;
 - Local de armazenamento de caixas vazadas e monoblocos;
 - Porta da entrada da cozinha;
 - Vestiários feminino e masculino (Não foi realizado nos armários individuais, pois estavam trancados. Será realizado no próximo agendamento em no máximo 10 dias);
 - Refeitório (Na cozinha do refeitório não foi possível realizar o serviço, pois a porta estava trancada e ninguém que estava presente possuía a chave, será realizado no próximo agendamento em no máximo 10 dias);
 - Estoque de bebidas;
 - Corredores do segundo andar;
 - Buffet.

- ✓ Quanto aos produtos utilizados, foram:
 - K-Othrine: Aplicado nas áreas de cada setor, porém apresenta efeito sobre as baratas após 03 dias, sendo que muitas delas são mortas pelo próprio técnico.
 - Gel: Aplicado apenas em alguns locais onde pode haver baratas que ingiram este produto.
 - Armadilha fixadora: Colocada e trocada no balcão de distribuição. Havia diversos insetos fixados na mesma na verificação de hoje.

Sugere-se uma aplicação maior do gel e em mais pontos, a fim de aumentar as formas de cobertura do local, devido a intensidade da infestação de baratas.

Além disso, a possibilidade de troca do produto K-Othrine por Bifentol PS, pois há tempos é aplicado o K-Othrine e, há a possibilidade destes vetores já terem criado certa resistência a este combatente. Sugiro avaliação da troca de produto para as próximas aplicações como forma de intensificar o combate, de modo que o K-Othrine pode voltar a ser utilizado para controle.

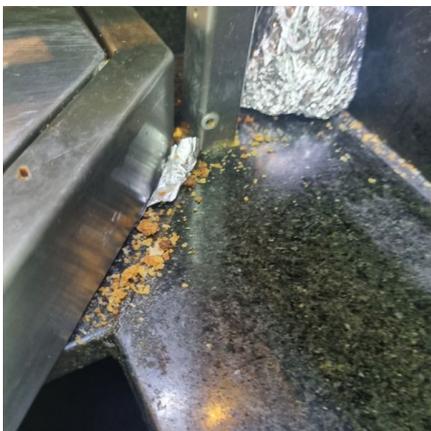
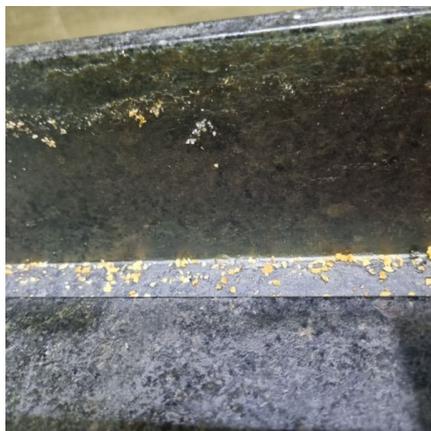
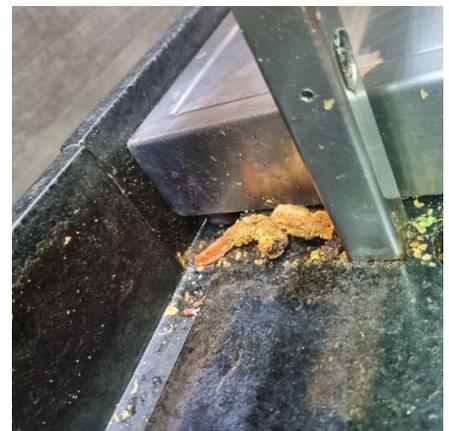
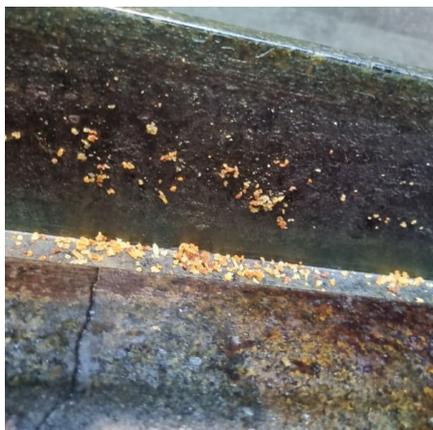
- ✓ Verificou-se que houve falhas por parte da equipe no que diz respeito ao encerramento das atividades no domingo, que pode acarretar no abrigo e proliferação de pragas e vetores, conforme descritos nos itens abaixo:
- ✓ Presença de restos de comida e sujidades nos locais de distribuição dos itens da ilha.
Ação corretiva: Ao encerrar o serviço, deve-se garantir a completa limpeza dos setores, removendo completamente as sujidades e restos de alimentos.

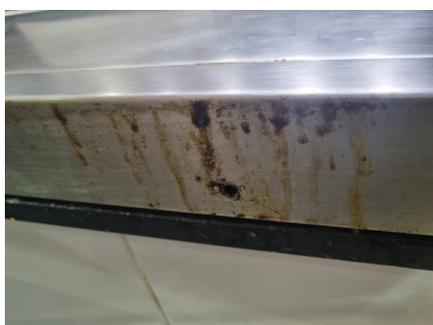
- ✓ Presença de sujidades e incrustações nos locais de distribuição dos itens da ilha.
Ação corretiva: Ao encerrar o serviço, deve-se garantir a completa limpeza dos setores, removendo completamente as sujidades.

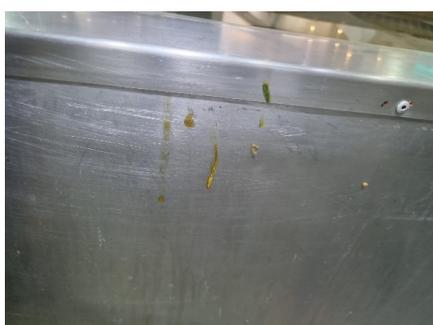
- ✓ Presença de sujidades entre o balcão de distribuição da cozinha quente e os apoios de granito.
Ação corretiva: Ao encerrar o serviço, deve-se garantir a completa limpeza dos setores, removendo completamente as sujidades.

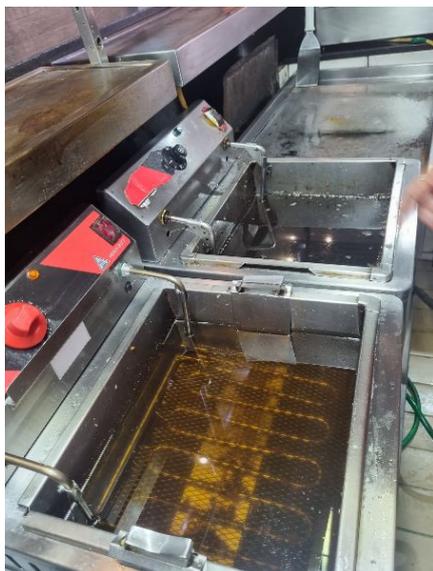
- ✓ Presença de óleo nas fritadeiras da distribuição da ilha.
Ação corretiva: Retirar o óleo da fritadeira aos domingos, após o encerramento do serviço, descartar em bombonas apropriadas, limpar bem as fritadeiras e só abastecê-las novamente na terça-feira ao iniciar o serviço para a semana.

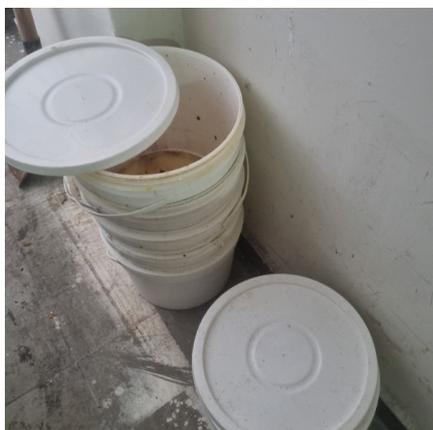
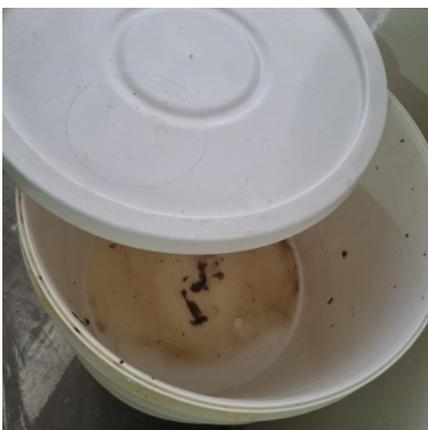
- ✓ Presença de baldes no corredor do segundo andar contendo sujidades e restos de alimento.
Ação corretiva: Armazenar utensílios sempre limpos e em local adequado e protegido.

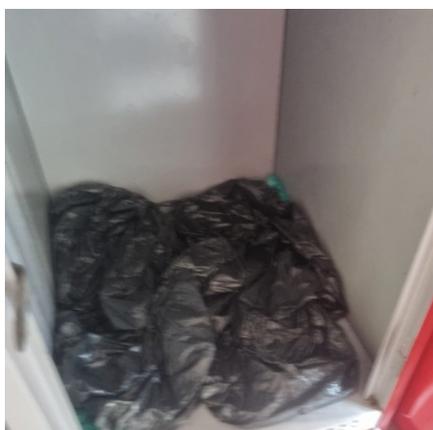
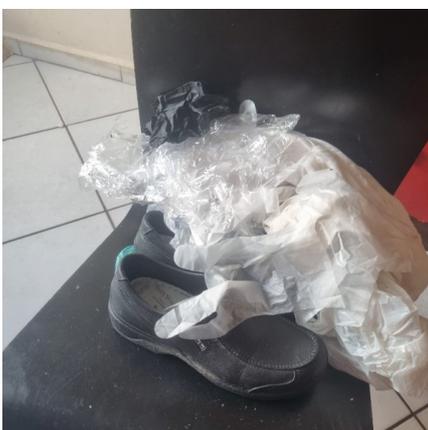
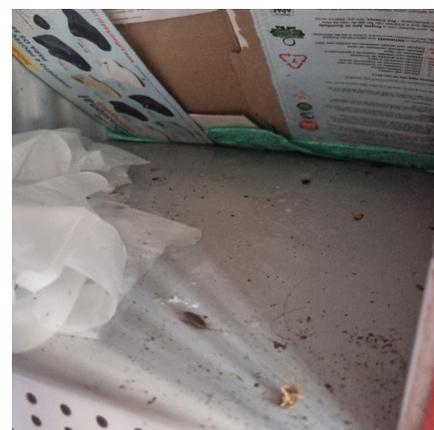
- ✓ Vestiários com acúmulo de objetos em desuso (vidros de pimenta contendo água, cantil contendo focos de proliferação de baratas, sacos de lixo, sacolas de supermercado etc), proporcionando local para o abrigo e proliferação de pragas e vetores.

Ação corretiva: Não armazenar objetos que não sejam objetos pessoais relacionados às atividades de transporte até o trabalho ou trabalho nos armários individuais. Não acumular itens desnecessários nos armários.

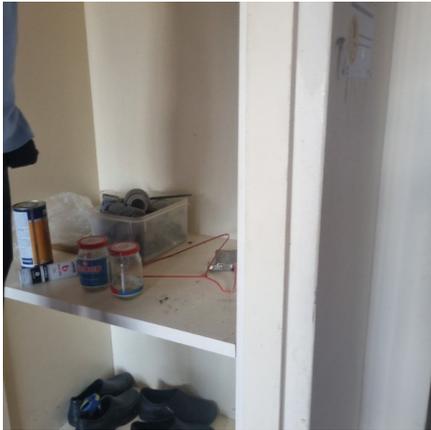
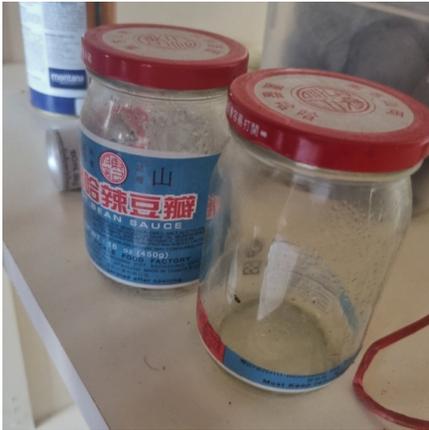
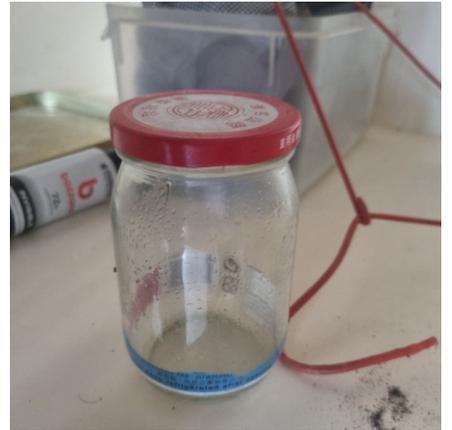
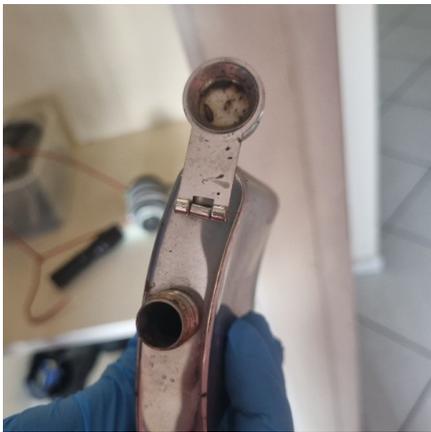
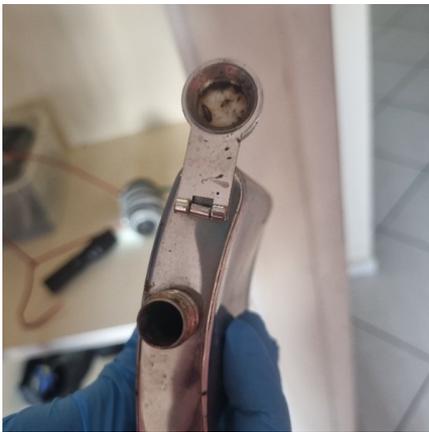
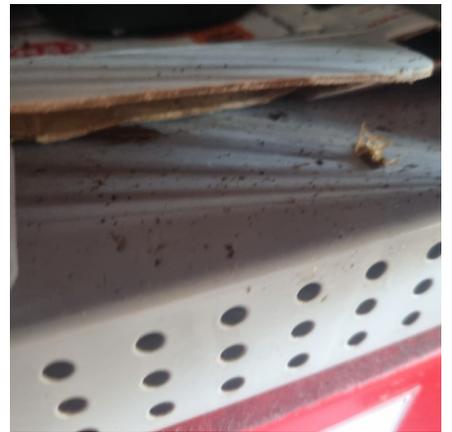
- ✓ Presença de muita sujeira nos armários individuais, inclusive com presença de muitas baratas vivas e mortas nos mesmos (verificado apenas nos que estavam abertos).
Ação corretiva: Limpeza semanal dos armários, em especial das partes internas (responsabilidade de quem os utiliza).

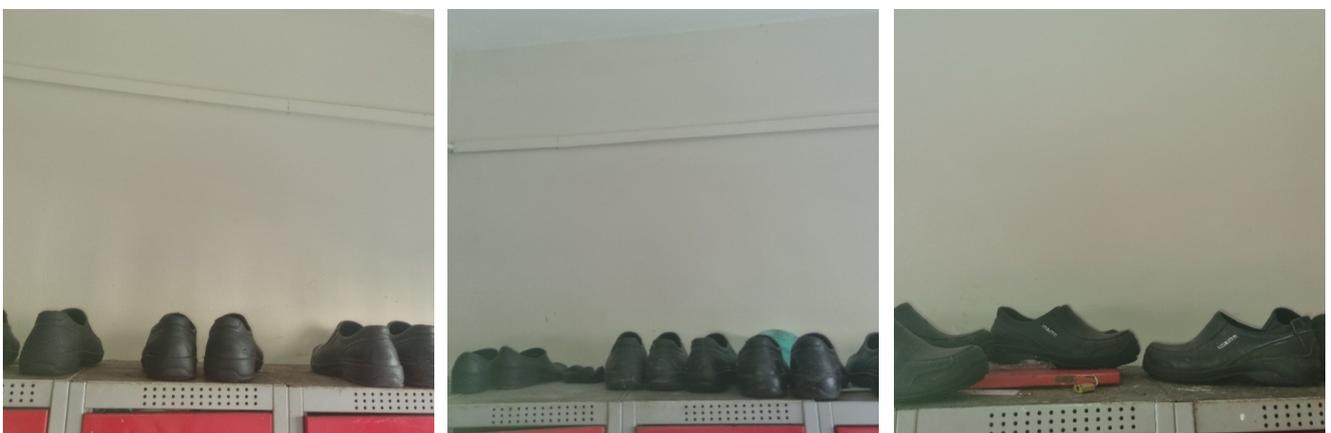
- ✓ Presença de sapatos de segurança nos locais mesmo em dias de não utilização dos mesmos e de não funcionamento do restaurante, o que pode gerar interpretação de que não são devidamente e frequentemente lavados (muitos possuíam acúmulo de sujidades e alimentos no solado).
Ação corretiva: Aos domingos, cada colaborador deve levar os sapatos para realizar a higiene e retornar com eles na terça-feira para utilização na semana. Diariamente, após o uso, verificar a necessidade de limpeza, armazenar em saco plástico dentro do armário individual e não fora.

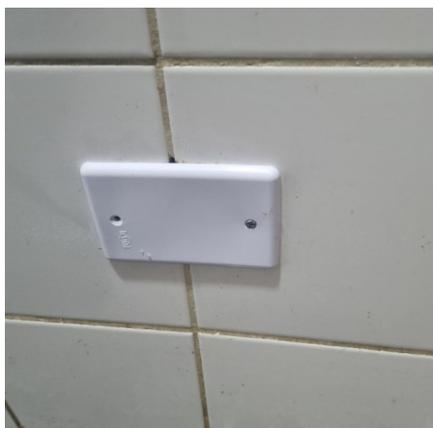
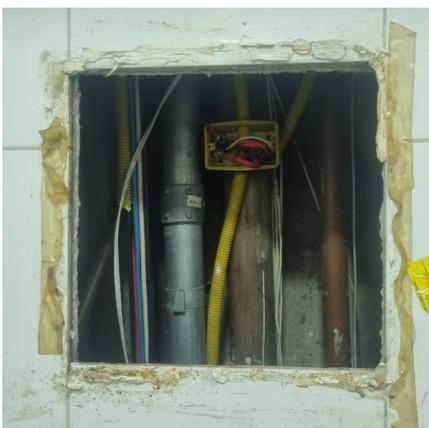
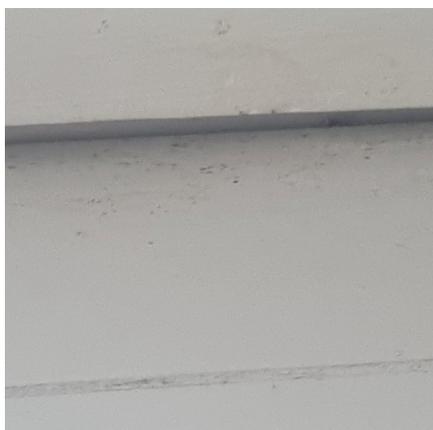
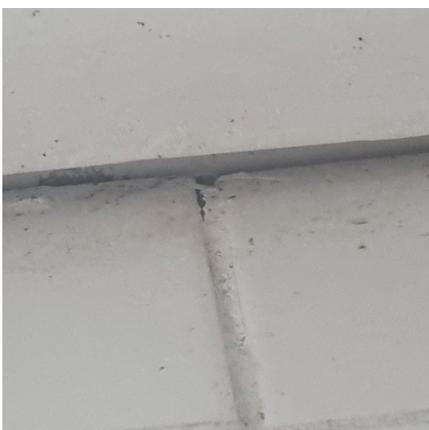
- ✓ Verificou-se a presença de frestas, arestas, rachaduras e itens de madeira que geram o abrigo de pragas e vetores, sendo necessário realizar a vedação e/ou substituição dos mesmos, conforme descrito nos itens abaixo:
- ✓ No local onde são armazenados monoblocos e caixas vazadas, a vedação foi realizada com silicone pelo Fabiano, logo após a aplicação do produto químico, assim como a instalação de um protetor da fiação ("espelho") e da tampa da parte elétrica na parede. Parabéns!

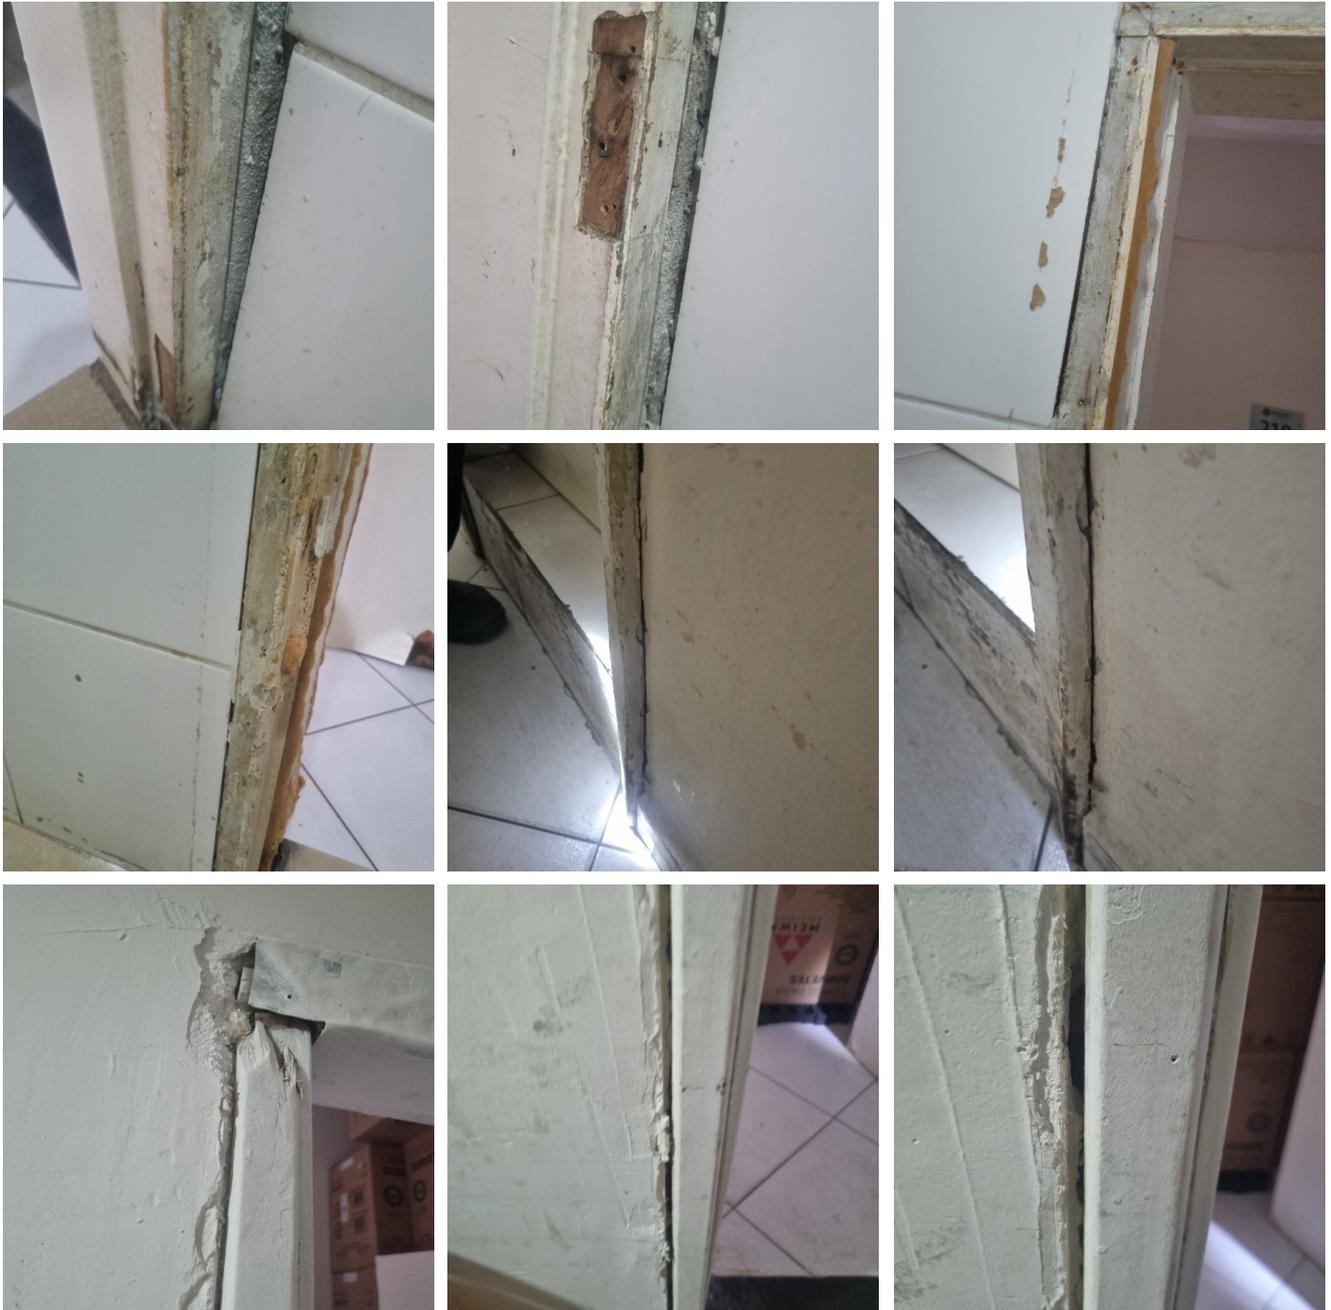
- ✓ Batentes das portas de todos os setores onde o serviço foi acompanhado possuem frestas e abrigavam pragas e vetores.
Ação corretiva: Necessário realizar a vedação e, se possível, até retirar os batentes dos locais onde não há porta (exemplo: área de higienização de utensílios do refeitório).

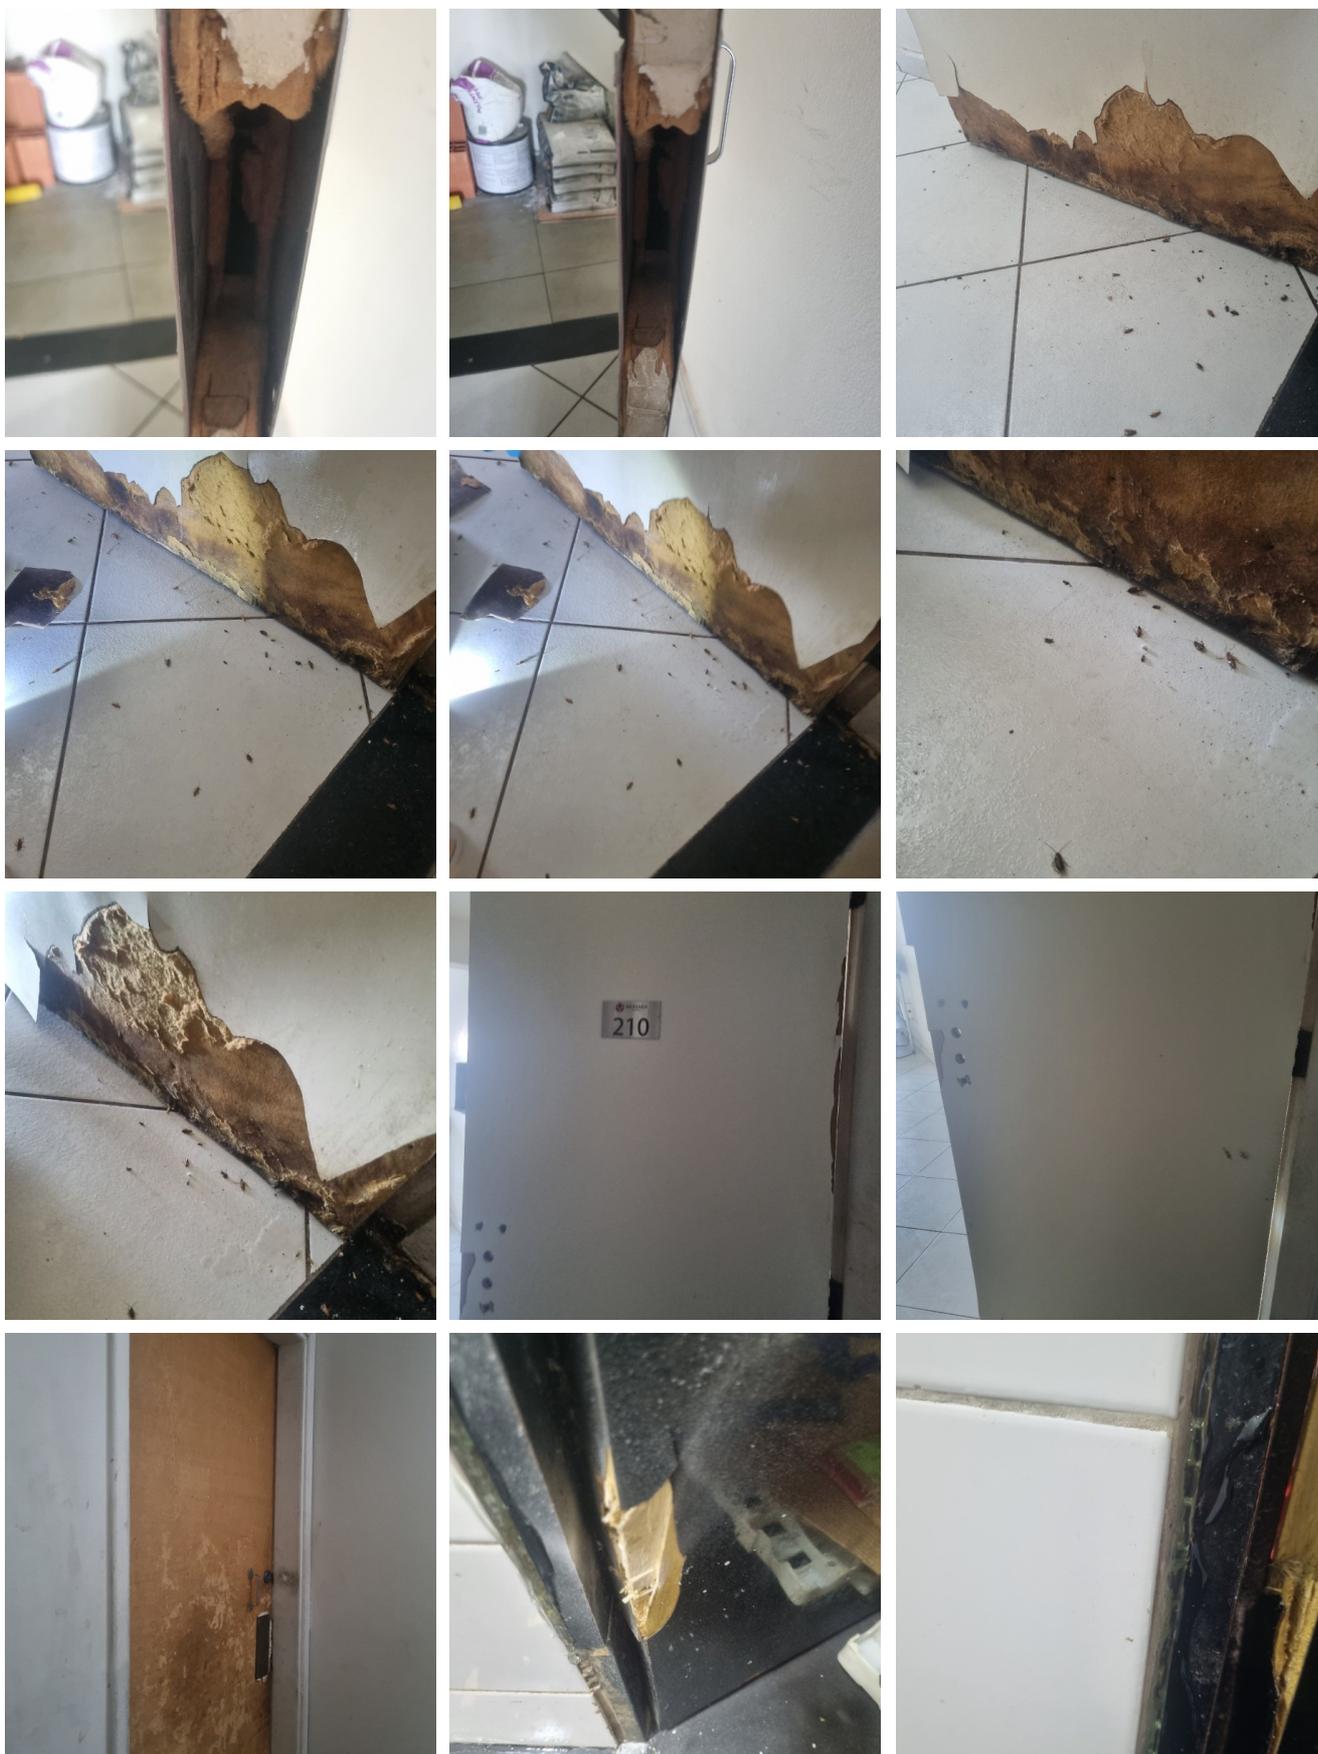
- ✓ Portas de madeira de todos os setores onde o serviço foi acompanhado possuem frestas e abrigavam pragas e vetores.
Ação corretiva: Necessário realizar a substituição das portas para que sejam de material lavável.

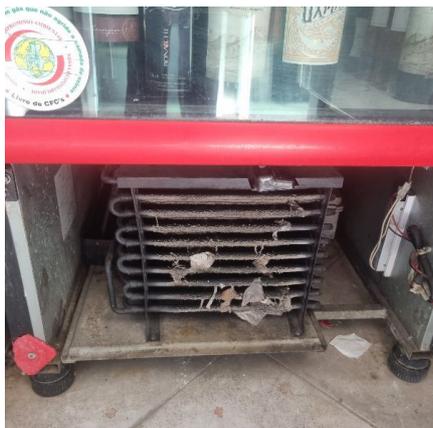
- ✓ Ausência de proteção no motor da geladeira vertical do estoque de bebidas utilizada para armazenar morangos e vinho.
Ação corretiva: Providenciar inclusão de tampa para proteção do motor.

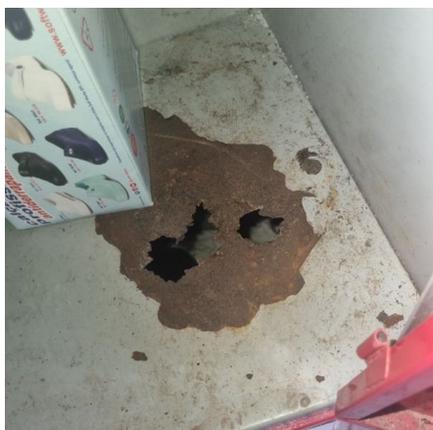
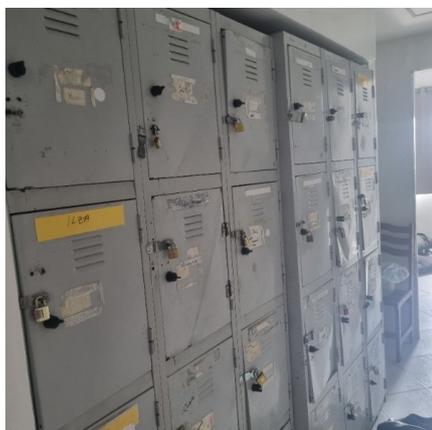
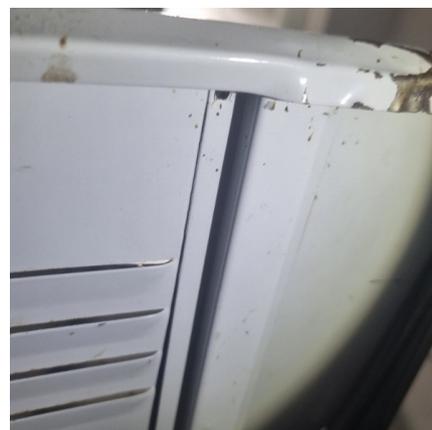
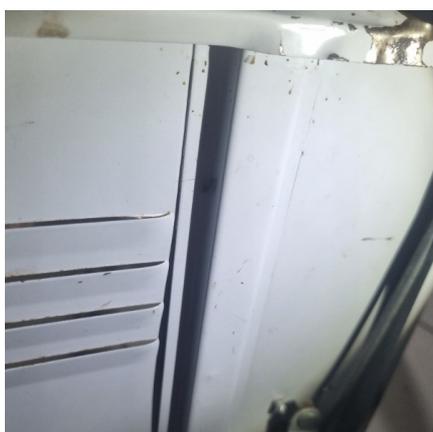
- ✓ Armários individuais dos vestiários enferrujados e com pontos de deterioração que causam o abrigo de pragas e vetores.
Ação corretiva: Providenciar a substituição dos armários por armários de material lavável.

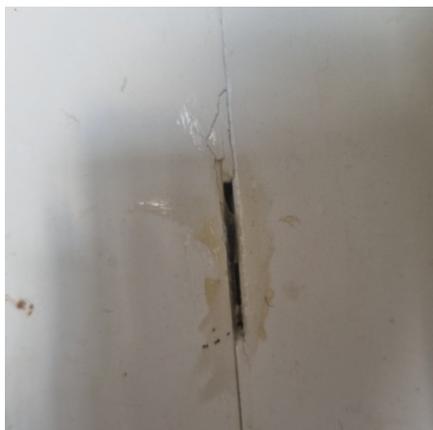
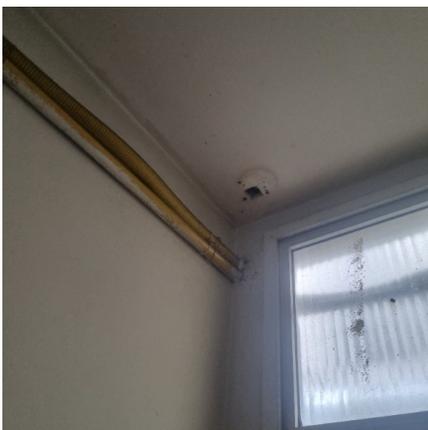
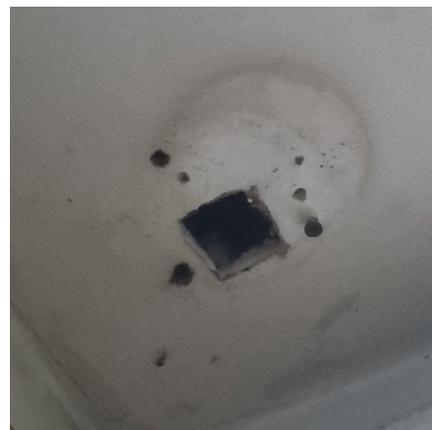
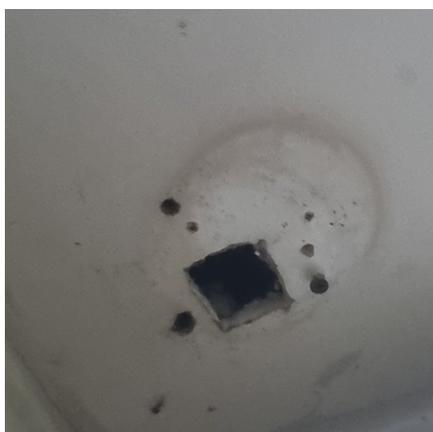
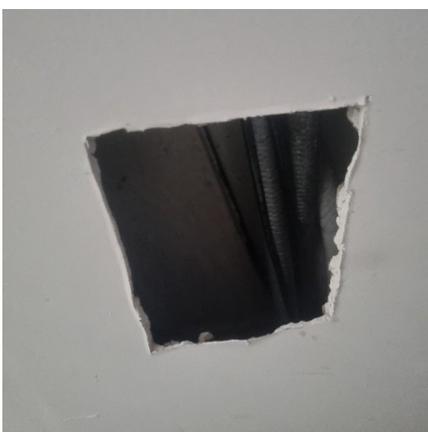
- ✓ Presença de locais abertos nas paredes dos corredores, gerando abrigo de pragas e vetores.
Ação corretiva: Realizar vedação e fechamento dos mesmos.
