Visita do dia 21/07/2023

Cliente: Tanka

Observações Gerais / Objetivo: Visita técnica para verificação de necessidades de manutenção.

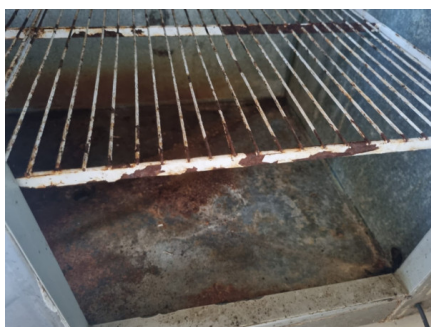
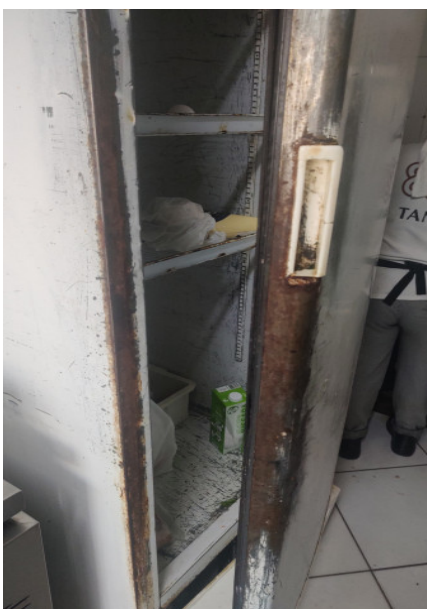
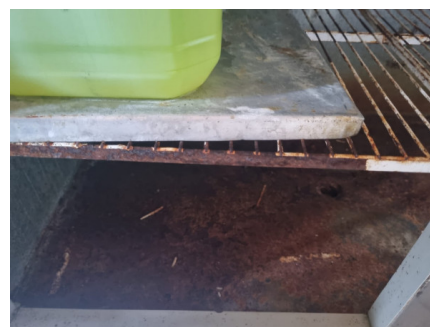
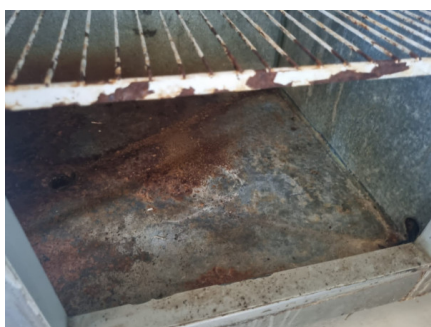
- ✓ Geladeiras com muitos pontos de oxidação (ferrugem). Ação corretiva: fazer limpeza da ferrugem e pintura se ainda for possível ou troca do equipamento.

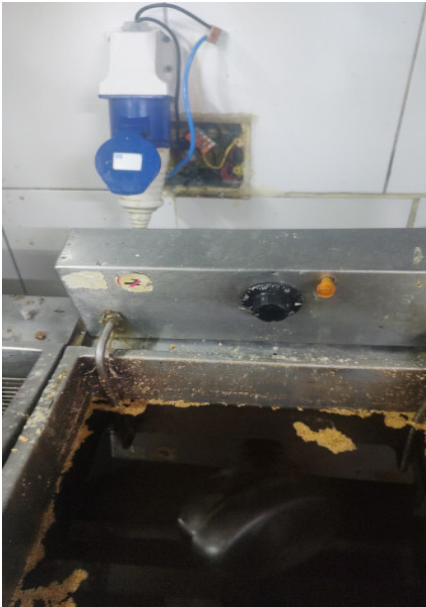
- ✓ Verificado tomada localizada sobre a fritadeira, sem o espelho de proteção. Ação corretiva: providenciar a instalação do espelho.

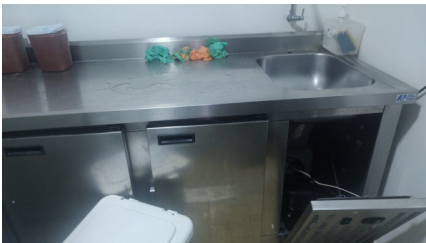
- ✓ Geladeira balcão da área de preparo com motor parado. Ação corretiva: providenciar a manutenção do equipamento.

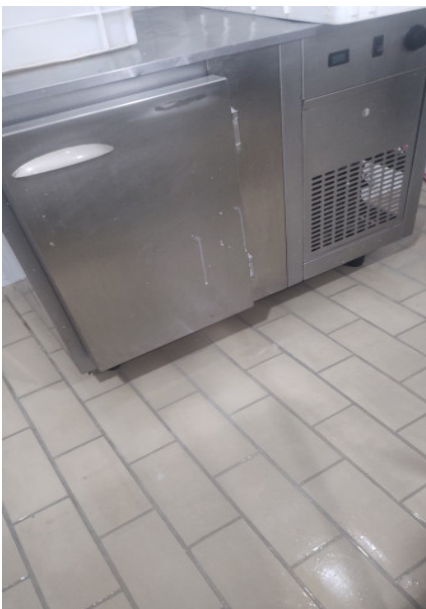
- ✓ Evidenciado geladeira balcão parada devido a falha no motor. Ação corretiva: providenciar a manutenção do equipamento.

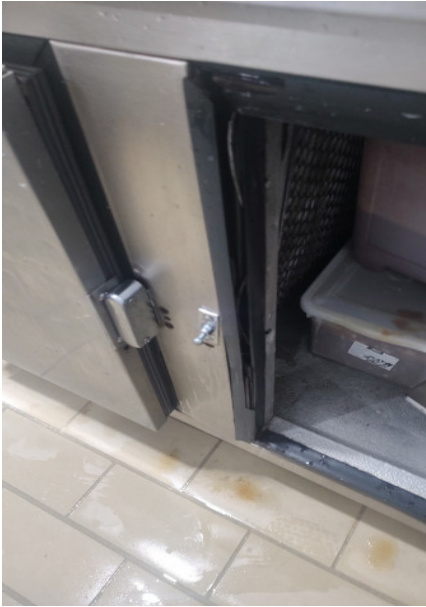
- ✓ Geladeira balcão com fechamento das portas com travas que geram bastante dificuldade na hora da abertura e fechamento e uma das portas com a gaxeta rasgada. Ação corretiva: providenciar a troca da

gaxeta e verificar uma nova ferramenta para abertura das portas.

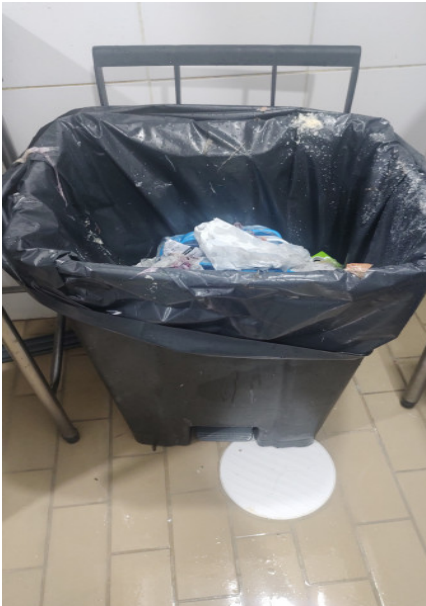
- ✓ Lixeira da ilha com tampa quebrada. Ação corretiva: providenciar a troca da lixeira.

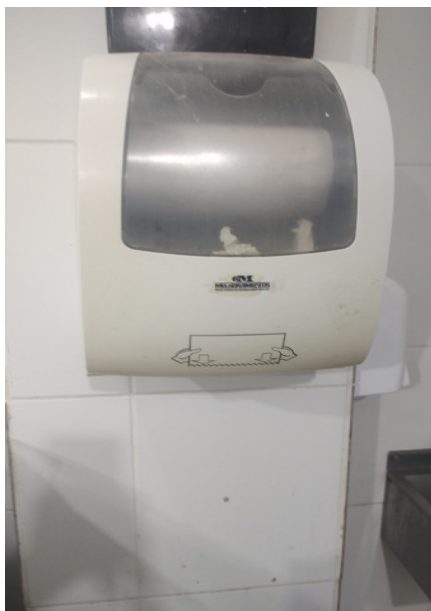
- ✓ Papeleira instalada porém sem uso, pois está quebrada. Ação corretiva: oriento verificar se é possível o reparo, ou providenciar a substituição.

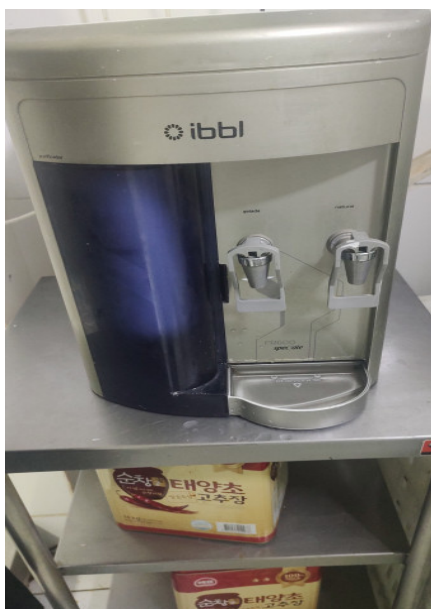
- ✓ Evidenciado bebedouro sem a parte de apoio para os copos e sem identificação de troca do elemento Filtrante.

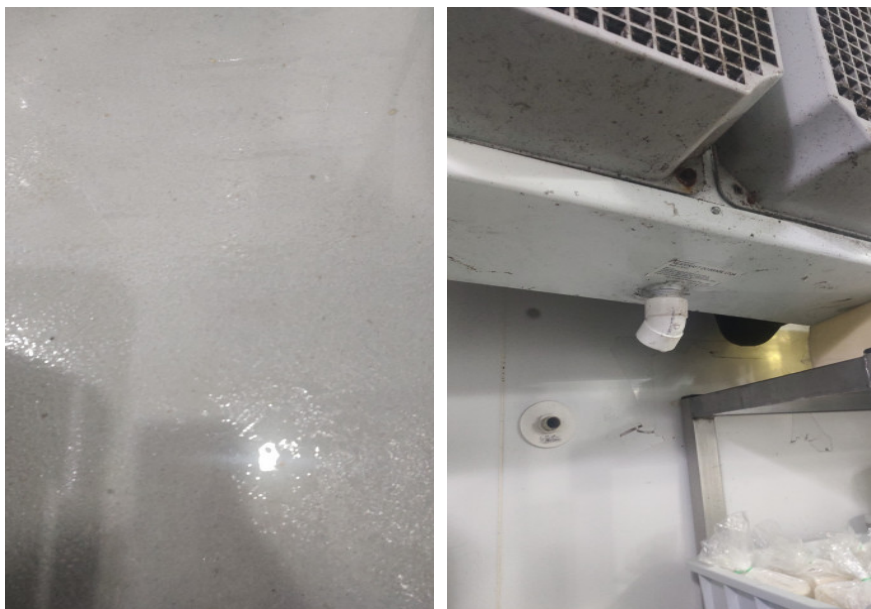
- ✓ Câmara de resfriado com acúmulo de água no piso devido ao cano que está solto. Já conversei sobre isso com o Fabiano e ele disse que existe um planejamento para o reparo desse problema. Porém estou pontuando para que fique registrado e possa ser acompanhado o processo posteriormente.

Além disso o piso é inadequado, pois é bastante poroso e facilita o acúmulo de água. Esse também deve ser trocado assim que possível.
